## Energiescan Huis Reuversweerd te Brummen

30 Augustus 2017

## Inleiding

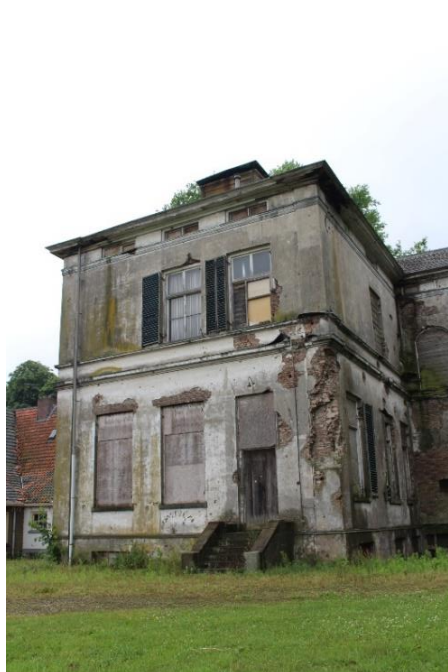
Links: Oorlogsschade bij de noord/oostgevel

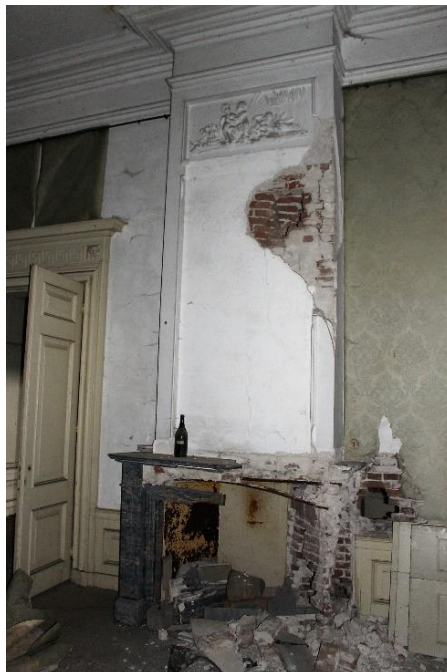
Rechts: beschietingsgaten in één van de stijlkamers..

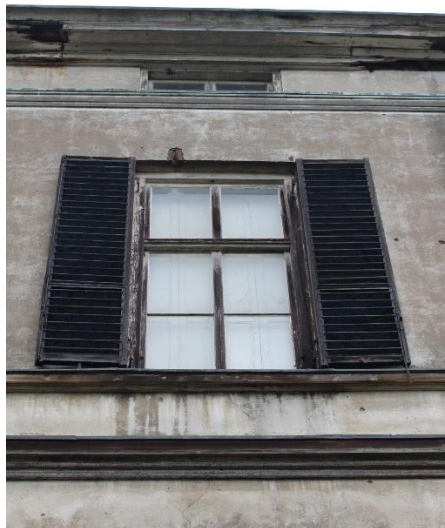
Reuversweerd is uitgerust met houten empire schuiframen voorzien van een roedeverdeling, met enkel glas (dat deels ontbreekt). Het raamhout is 42 mm dik met een glassponning van 17 mm. De roede is 32 x 42 mm (b x d). De ramen verkeren overwegend in een matige technische staat. Ondanks de leegstand is er relatief weinig houtrot opgetreden.

Daartegenover staat dat de meeste ramen niet meer gangbaar zijn en er door het overwegend ontbreken van een verlaag een grove structuur is ontstaan. Alle ramen zijn voorzien van houten Louvre luiken aan de buitenzijde. In het negentiende-eeuwse deel zijn de ramen voorzien van houten binnenluiken. De ramen zijn hierbij uitgerust met geïntegreerde vensterbanken. De schuifdeuren onder het balkon aan de zuid/westzijde hebben eenzelfde houtafmeting en roedezwaarte.

Rechts: empireraam op de verdieping in de zuid/oostgevel

Hoewel de ramen een belangrijk onderdeel zijn van de monumentale waarde van het huis, zijn deze door de technische staat en de uitloging van het hout (waardoor deze een zeer grove nerf heeft gekregen) niet redelijkerwijs te herstellen. Ook zijn de ramen niet goed aan te passen door de opzet van de constructie en de aanwezigheid van binnenluiken. Het raamhout is 42 mm dik met een roede van 32 mm breed. In een nieuw raam zou een glassponning van ca. 22 mm kunnen worden toegepast waardoor een variant dubbel glas van ca. 12 mm kan worden geplaatst. Overigens wordt het toepassen van zogenaamde Wiener prossen door monumenteninstanties in de regel niet toegestaan en zal de roede glasdragend moeten zijn. Het (zwaardere) glas vraagt wel om de toepassing van veren om het raam te kunnen laten schuiven.

Bij de toepassing van nieuwe schuiframen kunnen deze van een deugdelijke kierdichting worden voorzien.

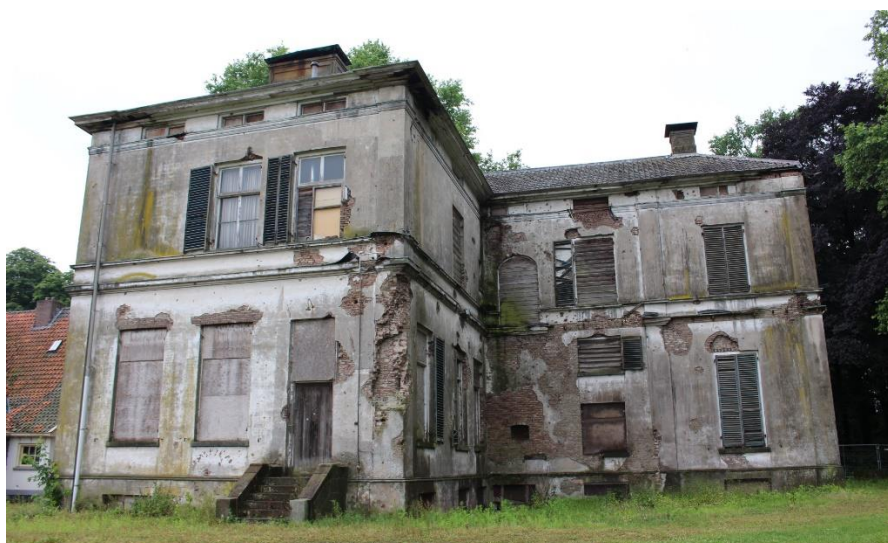
Het metselwerk vertoont nog diverse sporen van oorlogsschade, met name aan de noord/oostzijde (de achtergevel) bevinden zich diverse gaten en provisorische reparaties als gevolg van de beschietingen.

De noord/oostgevel met aanzienlijke oorlogsschade.

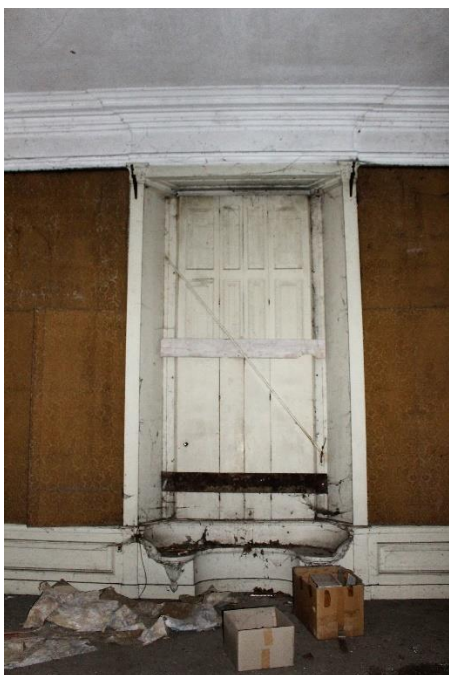
Links: raam met vensterbank met dichte binnenluiken

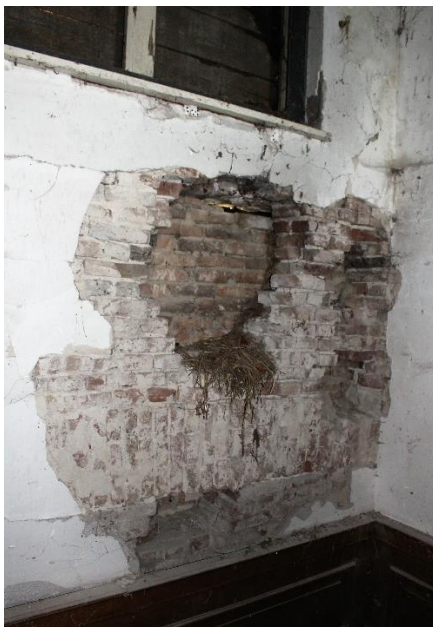
Wel kent het pand nog veel oorlogsschade, met name aan de noordoostzijde. De buitenmuren vertonen, zoals aangegeven, diverse gaten als gevolg van beschietingen. Met

name in de buurt van het trappenhuis is veel schade en zijn ook diverse kozijnen kapotgeschoten. De gaten zijn grotendeels dicht gemetseld. Enkele projectielen zijn dieper in het huis ingeslagen waardoor in tussenwanden gaten zijn geslagen en de schouw met rookkanaal in een vertrek aan de noord/westzijde grotendeels zijn vernield. Ook enkele binnenkozijnen zijn geraakt en deels versplinterd. Met name rondom de trap zijn veel kogelinslagen zichtbaar. Het stucplafond boven de trap is hierbij deels omlaag gekomen, evenals een aantal plafonds op de verdieping. In de kap zijn een aantal spanten beschadigd. Wonderwel is alleen in een vertrek op de begane grond in de jaren '20 uitbreiding (nabij het trappenhuis) brand uitgebroken. Hoewel de wanden en plafonds zijn geblakerd, is de schade is beperkt.

Rechts: oorlogsschade in de achtergevel ter hoogte van het bordes van de trap.

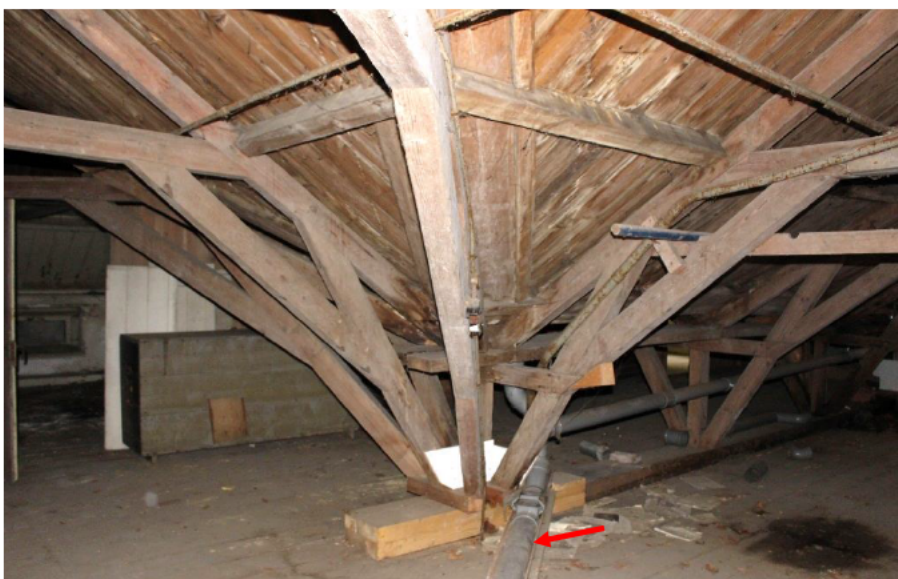
Kapconstruct ter plaatse van de zakgoot. Rode pijl geeft de Keulse goot weer.

De zakgoot centraal in het dak met de interne waterafvoer kan worden gehandhaafd. In overleg met de lokale monumenten instantie kan ook gekeken worden of het mogelijk is het dak dicht te leggen met een plat dak (met behoud van de dakconstructie). Door een kleine dakopstand rondom zouden dan eventuele kleine installaties op het dak kunnen worden aangebracht en de ruimte eronder kan dan dienst doen als huisvesting van eventuele installaties. De afwatering zou dan kunnen plaatsvinden op bijvoorbeeld de kepergoot aan de noordzijde, zodat er geen interne afwatering (Keulse goot) meer nodig is.

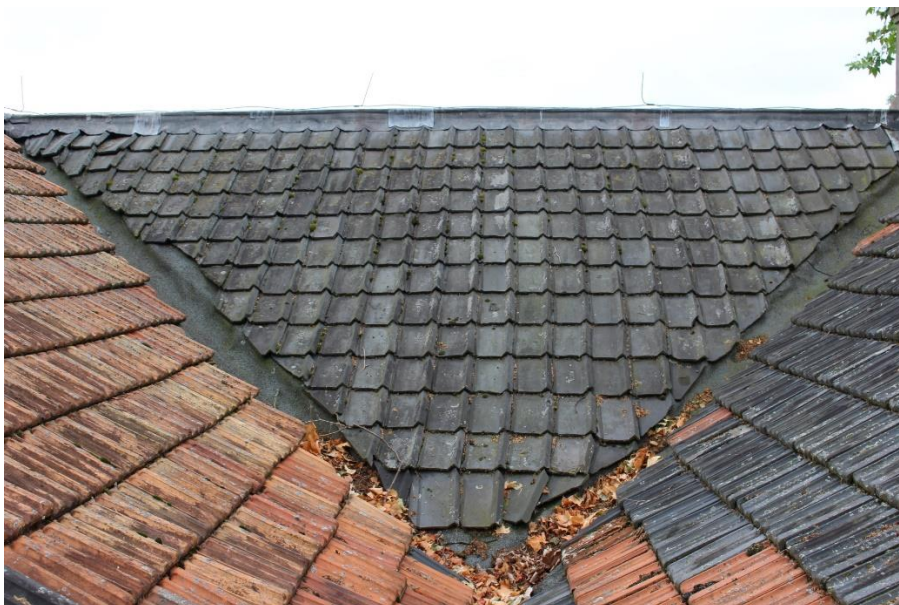
De huidige zakgoot tussen de daken van het negentiende-eeuwse landhuis.
