# Heerderweg Epe (N794)

Verkeersveiligheidsaudit  
Beoordeling aansluitingen na reconstructie

Datum	8 januari 2019
Kenmerk	002740/20181129.R1.02
Eerste versie

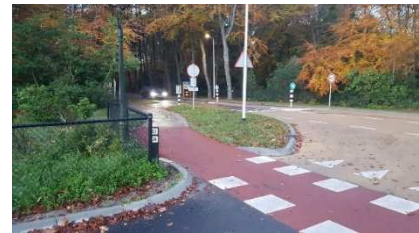
### 3.1 Aansluiting Chris Lanooyweg

- 60 km/uur, plateau
- Uitbuiging fietspad,
- bromfietzers gaan vlak voor aansluiting naar fietspad
- Gebruik van de zijweg is gering
- Beperking van zicht op fietspad door struiken
- Voldoende zicht voor deze situatie

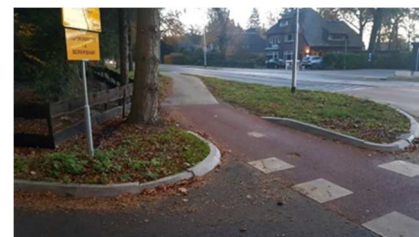
### 3.2 Aansluiting Eperheemweg

- 60 km/uur, plateau
- Uitbuiging fietspad
- Gebruik van de zijweg is gering
- Beperking zicht op fietspad door bomen
- Voldoende zicht voor deze situatie

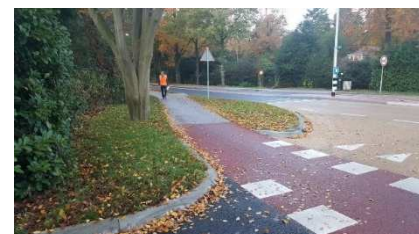
### 3.3 Aansluiting Feithenhofweg

- 60 km/uur, plateau
- Uitbuiging fietspad
- Gebruik van de zijweg is gering
- Beperking zicht op fietspad door bomen en struiken
- Weinig zicht, struiken snoeien helpt al

2: Eperheemweg	60	gering	uitgebogen	bomen			
3: Feithenhofweg	60	gering	uitgebogen	bomen/struiken		A	snoeien van de struiken
4: Burg. Diepenhorstlaan	60	gering	uitgebogen

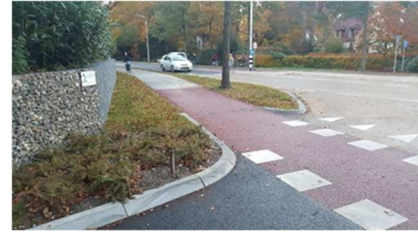
### 3.4 Aansluiting Burg. Diepenhorstlaan

- 60 km/uur, plateau
- Uitbuiging fietspad
- Gebruik van de zijweg is gering
- Voldoende zicht voor deze situatie

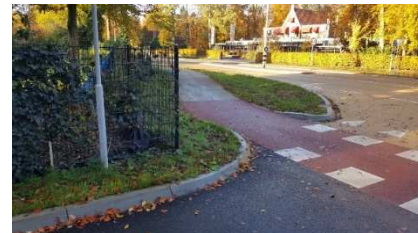
### 3.5 Aansluiting Hoefijzerweg zuid

- 60 km/uur, plateau
- Uitbuiging fietspad
- Gebruik van de zijweg is gering
- Beperking zicht door gaashek dat wordt begroeid
- Op termijn niet voldoende zicht, hek aanpassen
- Eventueel eenrichtingverkeer maken (smalle weg)

5: Hoefijzerweg z-w	60	gering	uitgebogen	begroeid gaashek		A	aanpassen hek of eenrichtingverkeer
6: Aannemer Bijsterbosch	60	gering	uitgebogen	struiken			snoeien

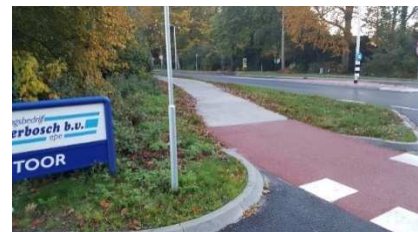
### 3.6 Aansluiting firma Bijsterbosch

- 60 km/uur
- Uitbuiging fietspad
- Gebruik van de zijweg is gering
- Beperking zicht op fietspad door struiken
- Voldoende zicht voor deze situatie, snoeien

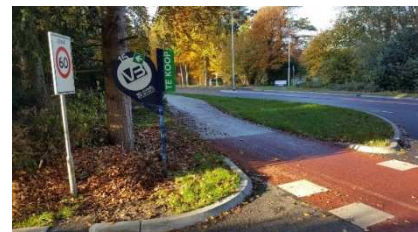
### 3.7 Aansluiting Hoefijzerweg noord

- 60 km/uur
- Uitbuiging fietspad
- Gebruik van de zijweg is gering
- Beperking zicht door bomen, struiken en reclamebord
- Voldoende zicht voor deze situatie, snoeien, verplaatsen reclamebord

7: Hoefijzerweg n-o	60	gering	uitgebogen	bomen/struiken reclamebord		A	snoeien struiken, verplaatsen bord
8: Vijfpotenweg	60	gering	uitgebogen				
9: Norelweg	60	gering	niet uitgebogen

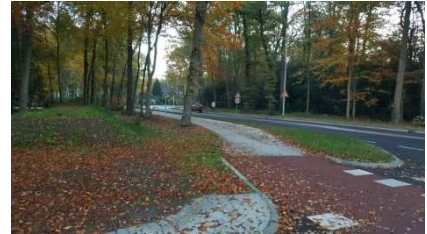
### 3.8 Aansluiting Vijfpotenweg

- 60 km/uur
- Uitbuiging fietspad
- Gebruik van de zijweg is gering
- Beperking zicht op fietspad door bomen
- Goed zicht voor deze situatie

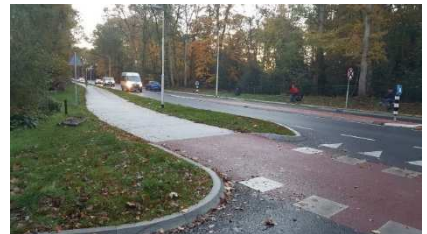
### 3.9 Aansluiting Norelweg

- 60 km/uur
- Geen uitbuiging fietspad
- Goed uitzicht

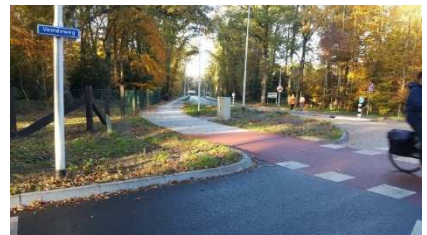
### 3.10 Aansluiting Vemdeweg

- 60 km/uur, plateau
- Uitbuiging fietspad
- Goed uitzicht

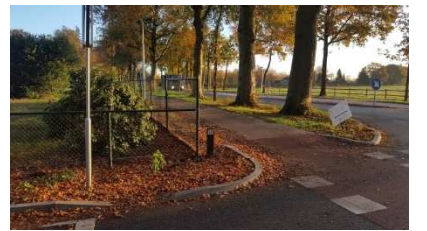
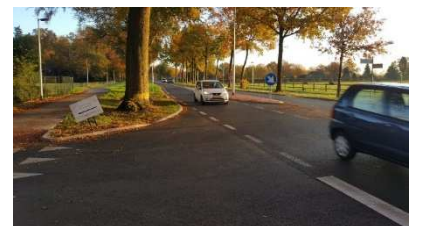
### 3.11 Aansluiting Bijsterbosweg

- 80 km/uur, stopbord en stopstreep
- Uitbuiging fietspad
- Gebruik van de zijweg is intensief
- Beperking zicht op fietspad door struiken
- Op termijn beperking zicht bij begroeiing van hek
- Beperking zicht op rijbaan door bomen
- Voldoende zicht bij de stopstreep
- Bij rechts afslaan vanaf N794 opletten op fietsers
- Bij links afslaan vanaf N794 is er goed zicht op fietsers
- Door toepassing stopbord is de situatie acceptabel
- Gezien gebruik van Bijsterbosweg is verbetering wel gewenst, eventueel kappen van de eerste boom.

Alleen bij de aansluiting van de intensief gebruikte Bijsterbosweg kan eventueel worden overwogen de eerste boom (vanuit de zijweg) te kappen ter verbetering van het uitzicht, omdat deze dicht bij het kruispunt staat en daarmee het overzicht op kruispunt beperkt voor zowel verkeer vanuit de zijweg, maar ook voor verkeer op de N794. De te verwachten winst op de veiligheid is echter niet zo groot dat het kappen noodzakelijk is en het kappen van de boom wordt dan ook niet aanbevolen.

10: Vemdeweg	60	intensief	uitgebogen				
11: Bijsterbosweg	80	intensief	uitgebogen	struiken	bomen	A	bijhouden struiken hek niet begroeien
12: Heerderweg zijweg	80	gering	uitgebogen		bomen

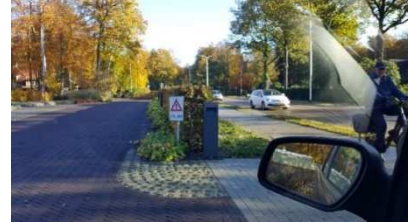
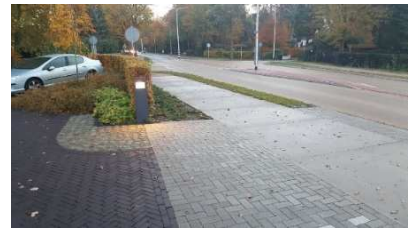
### 3.16 Uitrit 1: Dennenheuvel

- 60 km/uur, inrit
- Geen uitbuiging fietspad bij de inrit, wel uitbuiging bij de aansluiting voor de inrit
- Gebruik uitrit kan (tijdelijk) intensief zijn
- Beperking van zicht op fietspad door dichte haag
- Zicht op fietspad is niet voldoende voor deze situatie, snoeien van haag

Het zicht op het fietspad kan in een aantal situaties worden verbeterd door het snoeien van struiken en heggen. Vooral bij de uitritten van restaurant Dennenheuvel en restaurant De Diamant is uitzicht beperkt door de aanwezige haag. Daarbij is het fietspad niet uitgebogen, waardoor de bromfietsers met hoge snelheid kunnen passeren en het fietspad geblokkeerd kan worden door auto's die de uitrit verlaten. Het gebruik van de uitritten kan intensief zijn door bezoekers van het restaurant die niet bekend zijn met de situatie. Daar is verbetering van het uitzicht nodig door het snoeien of verplaatsen van de haag/struiken en of het verplaatsen van de uitrit. De situatie bij wokrestaurant De Diamant is daarbij in potentie zeer ernstig, omdat hier sprake is van een uitrit op een 80 km/uur weg met een lange rechtstand van de weg waardoor hoge rij snelheden van bromfietsers en automobilisten verwacht kunnen worden.

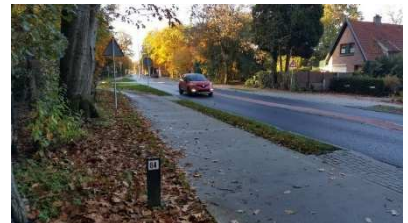
### 3.17 Uitrit 2: huisnummer 64

- 60 km/uur, inrit
- Geen uitbuiging fietspad bij de inrit, wel uitbuiging bij de aansluiting voor de inrit
- Gebruik uitrit is gering
- Beperking van zicht op fietspad door bomen en struiken
- Zicht op fietspad is voldoende voor deze situatie, snoeien van struiken

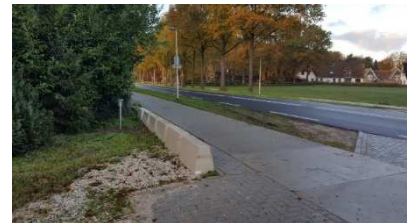
### 3.18 Uitrit 3: Restaurant de Diamant

- 80 km/uur, inrit
- Geen uitbuiging fietspad
- Afscheiding terrein door betonblokken maakt de hele situatie wat onduidelijk
- Gebruik uitrit kan (tijdelijk) intensief zijn
- Beperking van zicht op fietspad door struiken
- Zicht op fietspad is onvoldoende i.v.m. snelheid bromfietzers
- Snoeien struiken, of uitrit aan andere zijde gebruiken

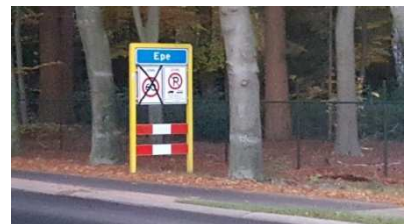
- Overgang tussen de snelheidsregimes is niet logisch. Vanuit de zijweg wordt een 60 zone verlaten. Op het kruispunt is het dan 80 km/uur en vervolgens op het wegvak weer 60 km/uur. Bij de grens van de bebouwde kom is de combinatie met 60 bord vreemd.

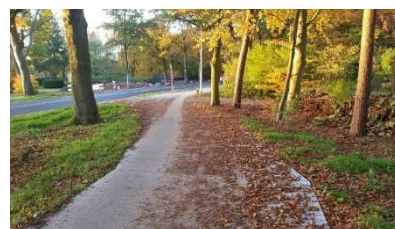
- Scherpe bocht bij de overgang naar een smalle berm tussen de rijbaan en het fietspad. Fietsers snijden de bocht af.

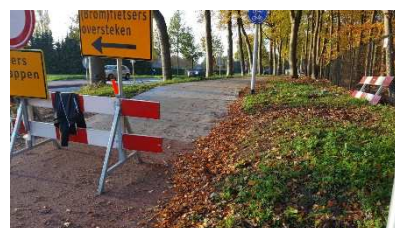
- Bij de Adelaarsweg is het fietspad steil aangelegd, de noodzaak daartoe is niet zo duidelijk. Lijkt minder steil te kunnen.
